ОСОБЛИВОСТІ ТЕХНІЧНОГО ОБСТЕЖЕННЯ ПРИЛЕГЛИХ ОБ'ЄКТІВ ІСНУЮЧОЇ ЗАБУДОВИ

Н. О. КОСТИРА, к.т.н., доцент;

При будівництві житлового комплексу з об'єктами соціального і громадського призначення та підземним паркінгом в межах вулиць Кирилівська та Нижньоюрківська у Подільському районі м. Києва відповідно до вимог [2, 3] було проведено технічне обстеження прилеглих до ділянки будівництва житлових будинків та будівлі пожежної частини.

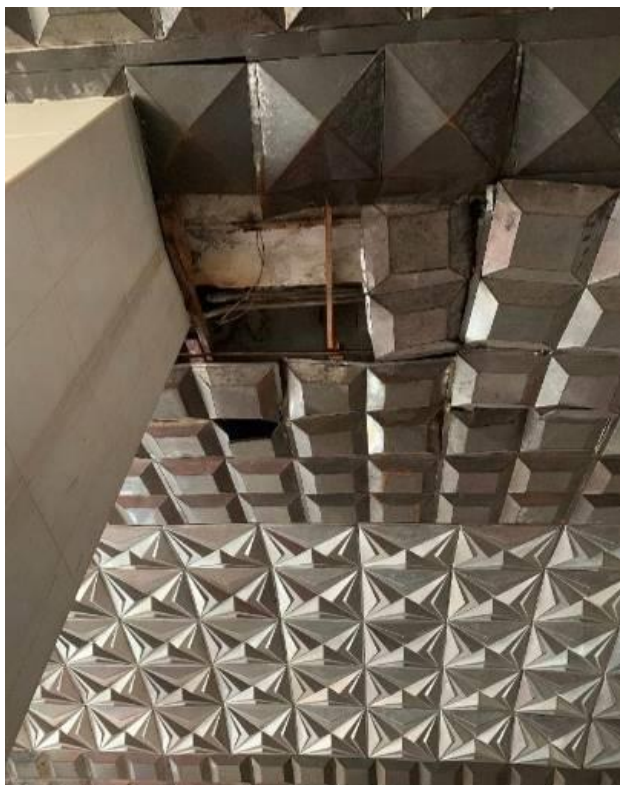
Рис. 1. Замокання елементів перекриття та підвісної металеві стелі на першому поверху, корозія сталевих елементів кріплення стелі, внаслідок протікання інженерних мереж в осях «Б - В», «7 - 8»

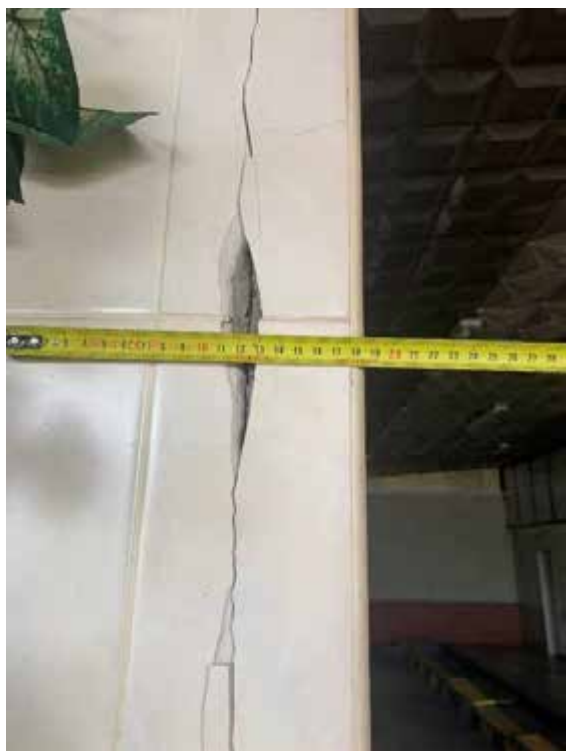
Рис. 2. Вертикальна тріщина по колоні перерізом 400 x 600мм на 1 поверху приміщення гаражу на перетині осей «8», «Б» з шириною розкриттям 1,0-3,0 мм, довжиною 1,37 м: а) – за результатами обстеження 2016 року; б) – теж саме 2021 року.

Зафіксована вертикальна тріщина в залізобетонній колоні потребує постійного моніторингу та реконструкції, разом із цим виникає задача визначення найбільш раціонального та економічного варіанту підсилення. Вирішити цю задачу дозволяють чисельні дослідження в програмних модулях сучасних САПР, зокрема ПК «ЛІРА САПР»[4].
