**ЗБІРНИК ТЕЗ ДОПОВІДЕЙ**  
*міжнародної науково-практичної онлайн конференції*  
*«Сучасні проблеми та перспективи розвитку*  
*машинобудування України»,*  
*присвяченої 20-й річниці з дня створення*  
*факультету конструювання та дизайну*  
*Національного університету біоресурсів і*  
*природокористування України*

## **ЕКСПЛУАТАЦІЯ ПРОМИСЛОВОЇ БУДІВЛІ ПРИ ІНТЕНСИВНИХ ДИНАМІЧНИХ НАВАНТАЖЕННЯХ**

Об'єктом дослідження є багатоповерхова будівля корпусу сортування дробильно-сортувальної фабрики. Корпус сортування призначений для сортування фракцій, отриманих після дроблення залізної руди, та наступного передавання їх на склад готової продукції.

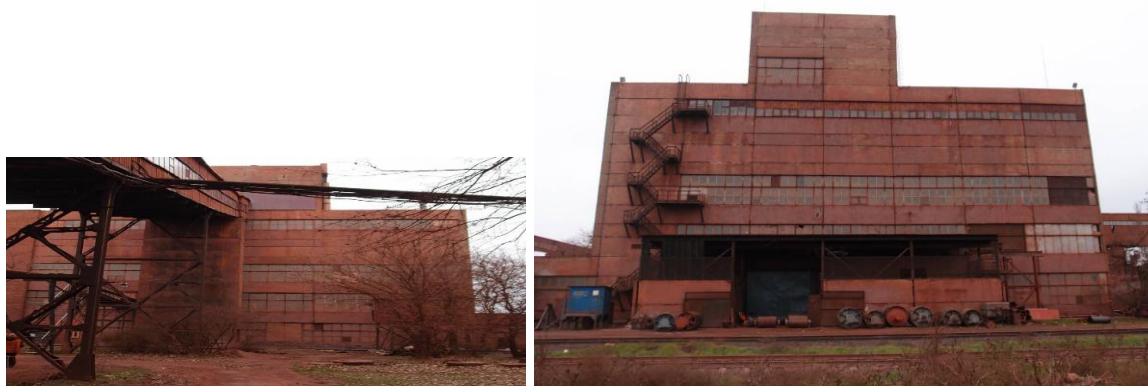
Рис. 1. Загальний вигляд будівлі корпусу сортування:

а - фасад в осях 1-8/А; б – фасад в осях 8-1/В

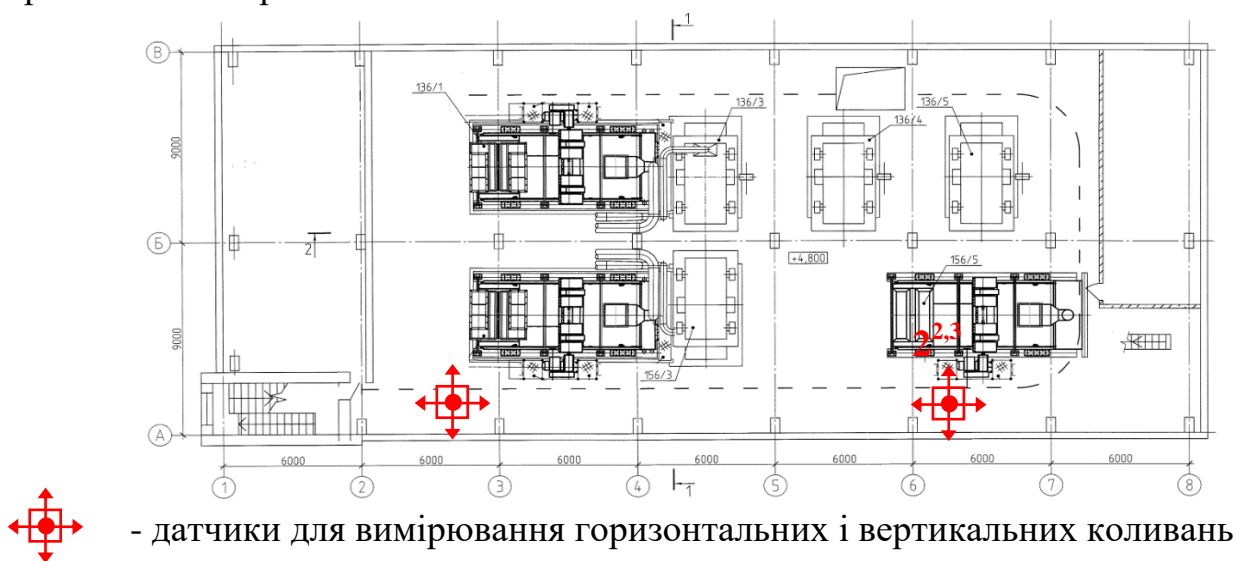
Рис. 3. Розстановка датчиків (акселерометрів) на відм. +4.800 біля грохотів

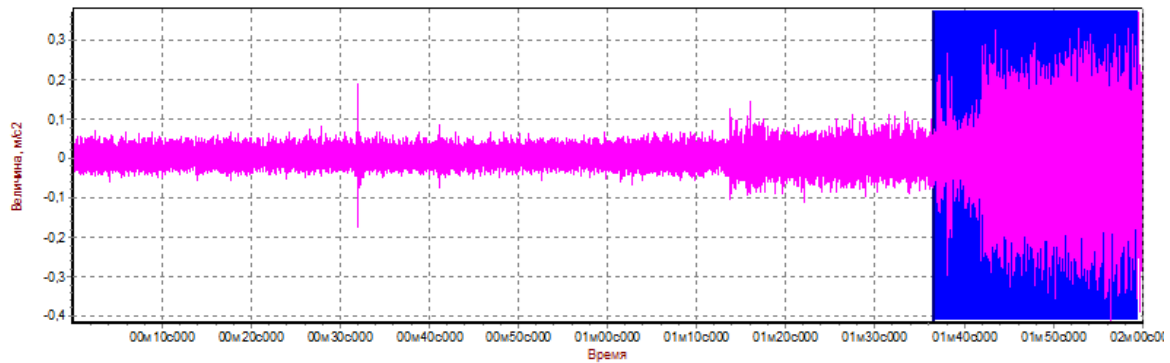
Рис. 4. Зареєстрований сигнал вертикальних віброприскорень ( $\text{м/с}^2$ ) у середині прольоту ригеля в осях 6/А-Б на позначці +4,800 під час пуску грохота

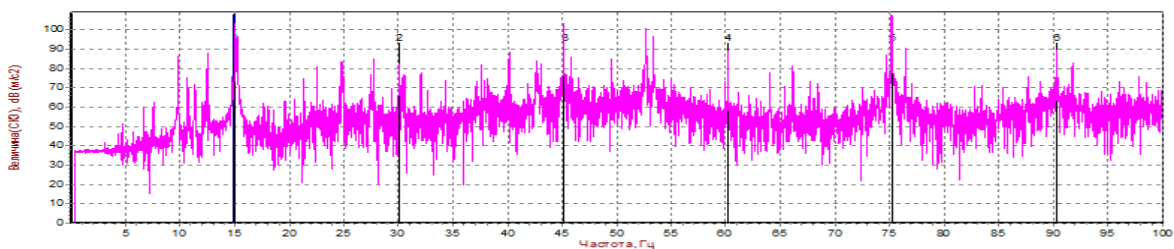
Рис. 5. Вузкосмуговий спектр зареєстрованого сигналу вертикальних віброприскорень у середині прольоту ригеля в осях 6/А-Б на позначці +4,800 при одночасній роботі 6 грохотів - максимальний рівень віброприскорень 116 Дб на частоті 15 Гц (цифрами 1-6 відмічені гармоніки коливаль)

3. Встановлено, що підвищенні значення вертикальних віброприскорень монолітних ділянок перекриття будівлі в осях 2-3/А-Б та 5-6/А-Б викликані близькістю частот власних коливань монолітних ділянок та частот динамічних впливів грохотів (діапазон частот 12-16 Гц).
4. Рівні вертикальних віброприскорень вказаних монолітних ділянок та ригелів зареєстровані в діапазоні 112-116 дБ (рис. 5), тобто перевищують допустимі значення за [4] від 3 до 12 разів.
5. Отримані дані дозволили розробити рекомендації щодо зниження вертикальних вібрацій перекриття на позначці +4,800 з метою продовження строку безпечної експлуатації конструкцій корпусу сортування та виключення негативного впливу на працівників.
