«КРАМАРОВСЬКІ ЧИТАННЯ»

ВИЗНАЧЕННЯ ТЕХНІЧНОГО СТАНУ ТА ЕКСПЛУАТАЦІЙНОЇ ПРИДАТНОСТІ КОНСТРУКЦІЙ МОСТУ

Технічне обстеження мосту через р. Болотня на автомобільній дорозі О101113 Термахівка - Варівськ /на Малин/ км 14+420 Київської області, виконане у зв'язку з пошкодженням його конструкцій в результаті військових дій, що відбувалися в березні 2022 р у зв'язку з агресією РФ.

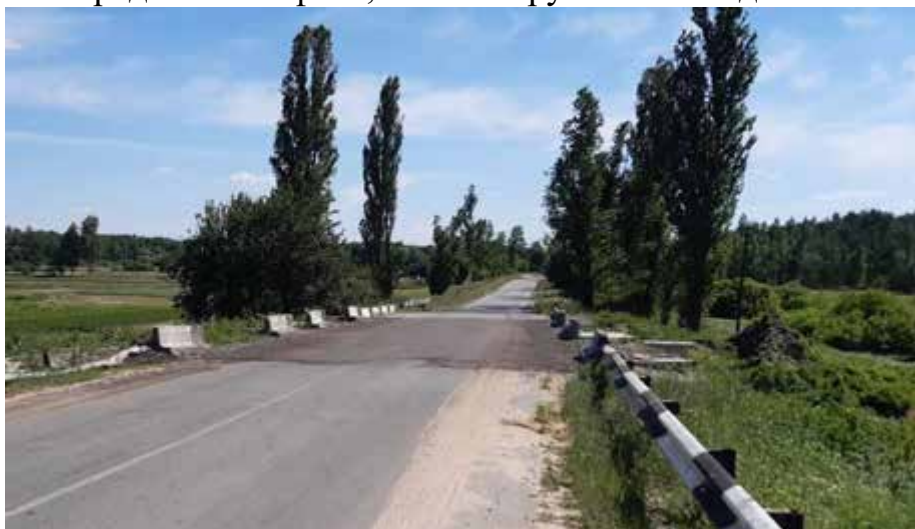
Рис. 2. Фрагмент зруйнованого мосту

- прогонові будови мосту 1-2 та 2-3 повністю зруйновані.
- опора №2 зруйнована підривом стійок, стан опори №1 не встановлено (засипана ґрунтом насипу).
- тротуарні блоки в прольоті 3-4 зміщені на зовні, перильне огороження відсутнє.
- перехід тимчасово відновлений влаштуванням у прольотах 1-2-3 насипу.

Для утримання насипу та збереження отвору в прольоті 3-4 за стійками опори №3 влаштовано забірну стінку із вцілілих плит прогонових конструкцій.

1. Ступінь руйнування мосту за МР В.2.3-218-03450778-771:2010 оцінюється як сильний (80%). Технічний стан мосту за ДСТУ-Н Б В.2.3-23:2012 непридатний (5-й стан). Після влаштування тимчасового переходу шляхом засипки прольотів 1-2-3 насипним ґрунтом технічний стан переходу оцінюється як обмежено справний (4-й стан).

2. Виконані відновлювальні роботи на мосту слід розглядати лише як тимчасове відновлення. Отвір мосту недостатній, конструкція дорожнього одягу та огороження не відповідають вимогам чинних норм. Режим руху транспорту по тимчасово відновленому мосту слід з обмеженням по масі транспортних засобів до 25 т, та швидкості до 30 км/год.

4. Враховуючи значний термін експлуатації вцілілих конструкцій мосту та їх низьку, у порівнянні з сучасними вимогами вантажопідйомність, рекомендується будівництво нового мосту.
