**МАГІСТЕРСЬКА КВАЛІФІКАЦІЙНА РОБОТА**

на тему «Екологічні наслідки затоплення долини річки Ірпінь»

## РЕФЕРАТ

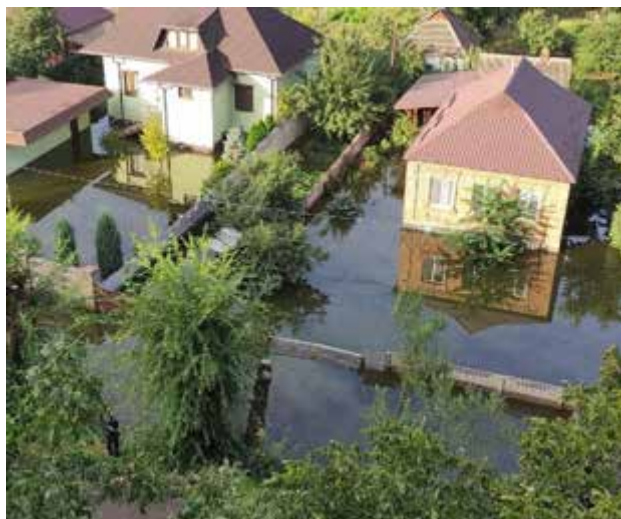
Рис. 1.1. Наслідки обстрілу дамби Карачунівського водосховища 14-16 вересня 2022 року [18].

З 14 по 16 вересня 2022 року російські війська завдали ракетних ударів по гідроспоруді Карачунівського водосховища в Кривому Розі. Ці атаки призвели до підвищення рівня води в річці Інгулець на 1-2 метри та спричинили підтоплення 112 будинків (рис. 1.1).

За оцінками Держекоінспекції, витік води через руйнування шлюзу склав  $16\,873\text{ м}^3$ , що завдало збитків у розмірі 77 мільйонів гривень. Аналіз проб води виявив перевищення нормативів ГДК по вмісту заліза в три рази, що стало наслідком використання залізистих кварцитів для ремонту гідроспоруди. Це також призвело до тимчасового почервоніння води нижче за течією. В аналізі водних проб було виявлено, що рівень амонійного азоту перевищує нормативи в 2,5 рази, що свідчить про забруднення води каналізаційними стоками з приватних домогосподарств [19].

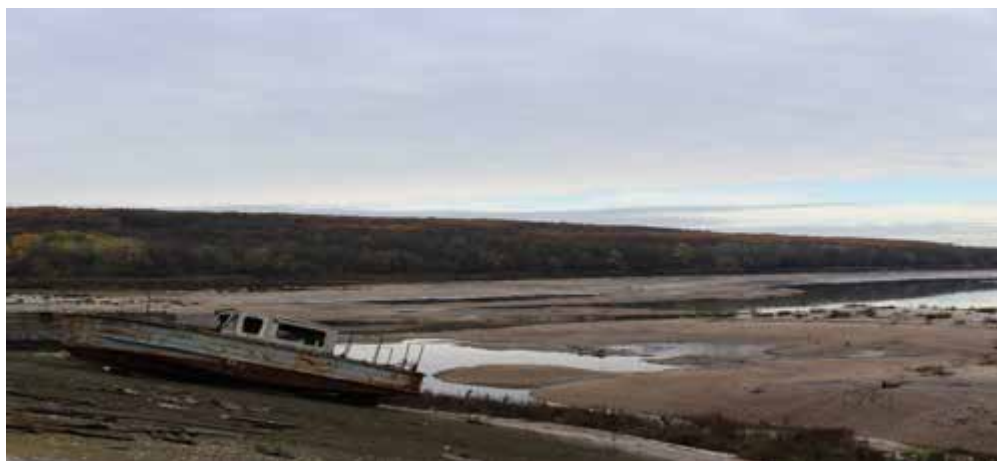
Рис. 1.2. Оскільське водосховище після підриву греблі 25 жовтня 2022 року [21]

Ці інциденти завдали суттєвої шкоди екосистемі водосховища та завдали серйозних збитків регіональному ландшафтному парку «Червонооскільському». Значна частина території водосховища входить до цього району, і його екологічний статус значно погіршився. За оцінками Держекоінспекції, збитки від руйнування становлять близько 2,1 мільярда гривень. Крім того, в результаті цих подій загинуло приблизно 2 мільйони одиниць риби, що спричинило додаткові збитки в розмірі 883,7 мільйона гривень [22-23]. Відновлення водосховища та його екосистеми буде надзвичайно складним завданням.

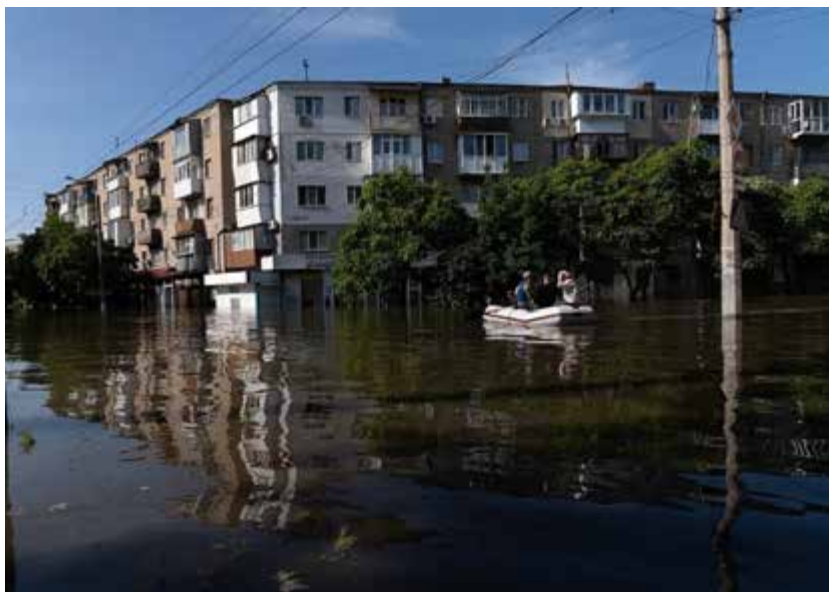
Рис. 1.3. Затоплення міста Херсон 7 червня 2023 року, внаслідок зруйнування Каховської греблі [26]

В Криму виникли серйозні проблеми з водопостачанням через стрімке падіння рівня води в Північно-Кримському каналі. Це також негативно вплинуло на водопостачання в Херсонській, Запорізькій та Дніпропетровській областях. За словами заступника генерального секретаря ООН із гуманітарних питань Мартіна Гріффітса, приблизно у 700 тисяч українців виникне проблема із доступу до питної води, що може спричинити серйозні проблеми з вирощуванням сільськогосподарських культур [26] (рис.1.3).

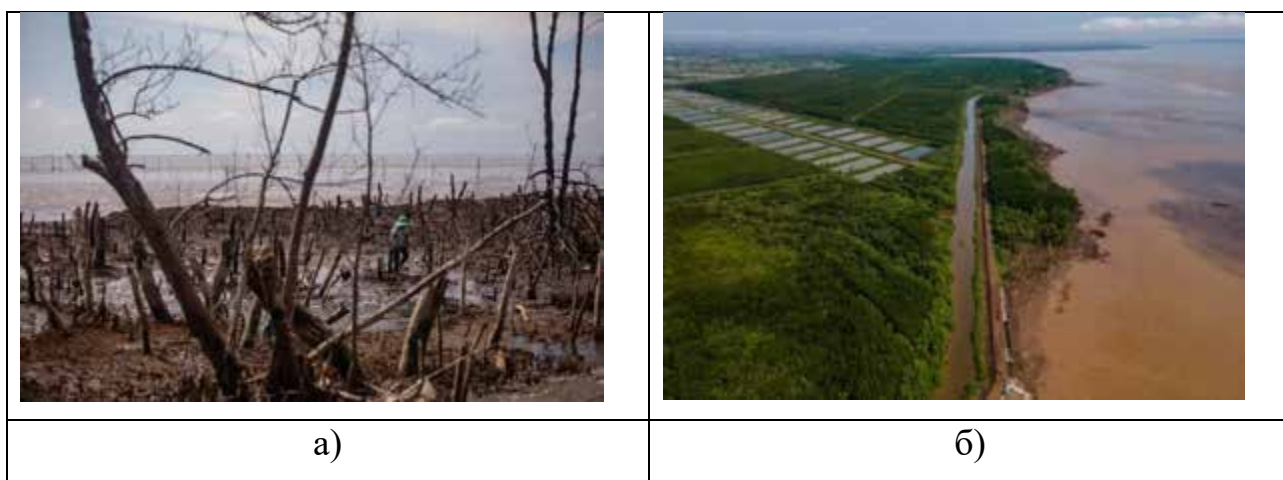
Рис. 1.4. Мангрові ліси у В'єтнамі ( а) після застосування «Агент Оранж»; б) після їх екологічної реабілітації) [36]

Після війни В'єтнам поставив перед собою амбітну мету відновити лісовий покрив до рівня 1940-х років до 2010 року. Було заплановано висадити 5 мільйонів гектарів лісів – 2 мільйони для заповідників і 3 мільйони для виробництва деревини. Відновлення лісового покриву не лише сприяло біорізноманіттю, а й допомогло покращити кліматичні умови регіону [36-37] (рис. 1.4.).

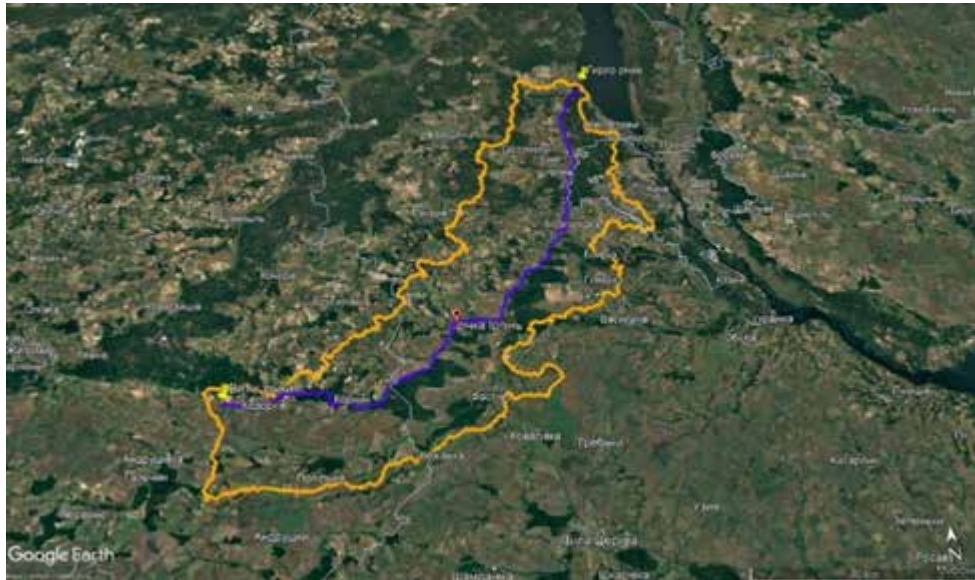
Рис. 2.1. Річка Ірпінь (синя лінія – довжина; жовтий контур - басейн річки)  
(джерело: власна розробка на основі Google Earth)

Ірпінь – це річка в Україні, яка прокладає свій шлях через Житомирську та Київську область. Права притока Дніпра, та має довжину 162 км, а площа басейну складає 3340 км<sup>2</sup> (рис. 2.1).

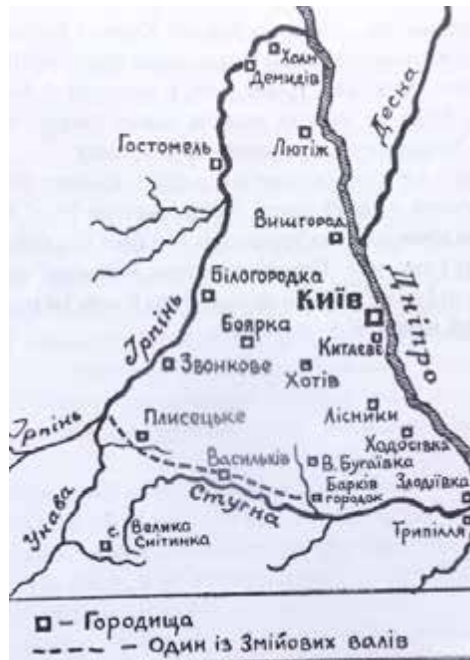
Рис. 2.2. Центральна частина Київщини, оточена річками Ірпенем, Дніпром та Стугнуою – Київський трикутник [43]

На карті Київщини чітко виділяється своєрідний трикутник, що утворений річками Дніпро, Ірпінь і Стугна. У давні часи ці річки були значно повноводнішими, а заплава Ірпеня – заболоченою, що робило цю територію природною фортецею. Проте на півдні, на вододілі між Ірпенем і Стугнуою, існував суходол, через який можна було потрапити всередину. Там збереглися великі вали, які у кілька рядів доповнюють природні перешкоди. Подібні вали також перешкоджають пересуванню між річками Ірпінь та Здвиж, які тягнулися далі на захід. Загальна довжина валів у Київській області становить близько 800 кілометрів, а в Україні – понад дві тисячі. Рови викопані з південної сторони валів, що свідчить про їхнє призначення для захисту від нападів степових кочовиків (рис. 2.2).

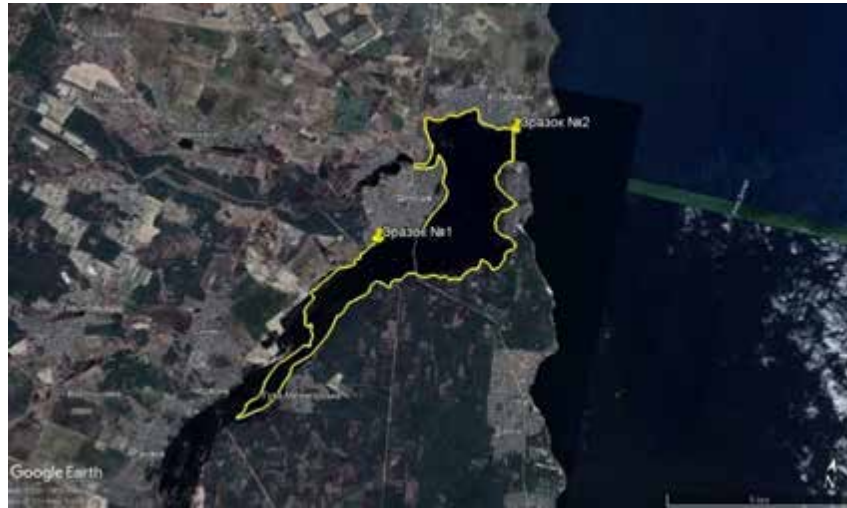
Рис. 2.3. Місця відбору зразків води для проведення лабораторних досліджень  
(джерело: власна розробка на основі Google Earth)

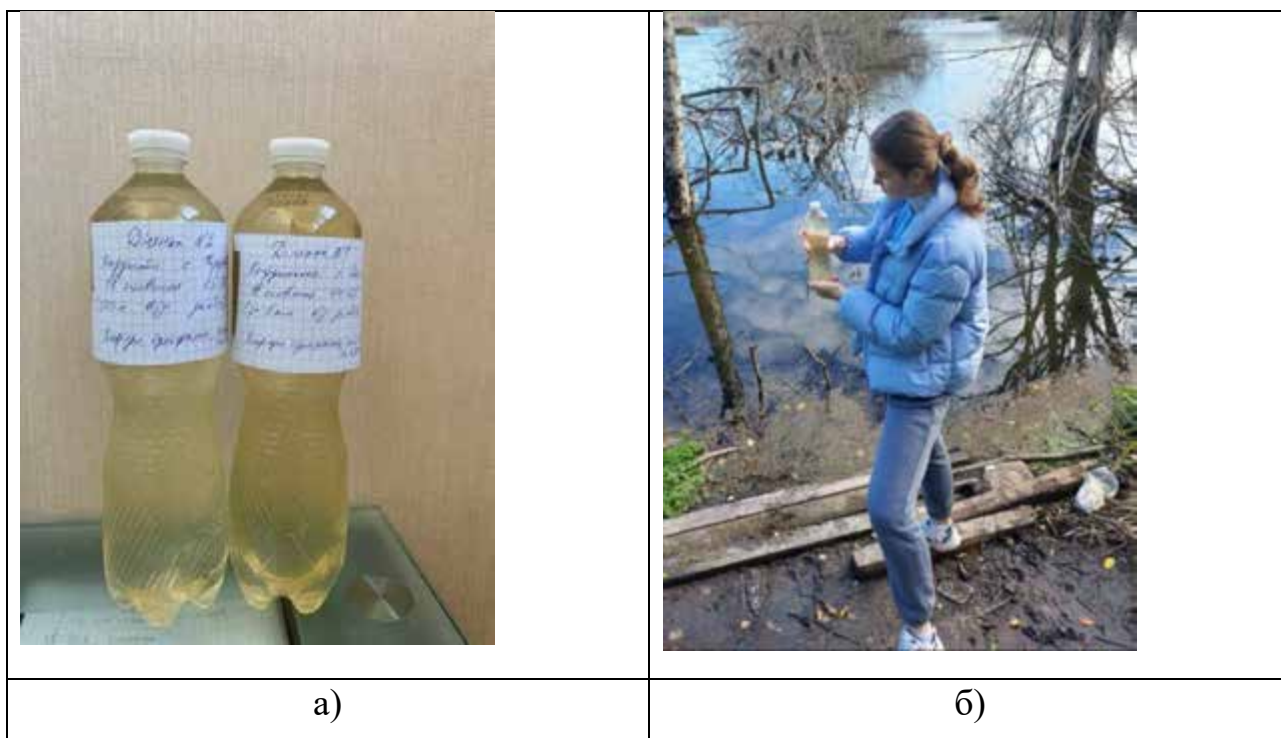
Рис. 2.4. Проби води ( а – відібрані проби з двох досліджуваних ділянок; б – процес відбирання) (джерело: власні фото Скрит С.І.)

Для проведення лабораторно-аналітичних робіт передусім необхідно відібрати проби води із нашого досліджуваного об'єкта (рис. 2.4). Вимоги до відбору проб води є ключовим етапом підготовки до її аналізу, оскільки помилки на цьому етапі неможливо виправити в подальшому. Основні принципи відбору проб поверхневих вод для проведення аналізу викладені у Наказі ДСНС України №30 від 19.01.2016 р. та стандарті ДСТУ ISO 5667-6-2001 «Якість води. Відбір проб. Частина 6» [46].

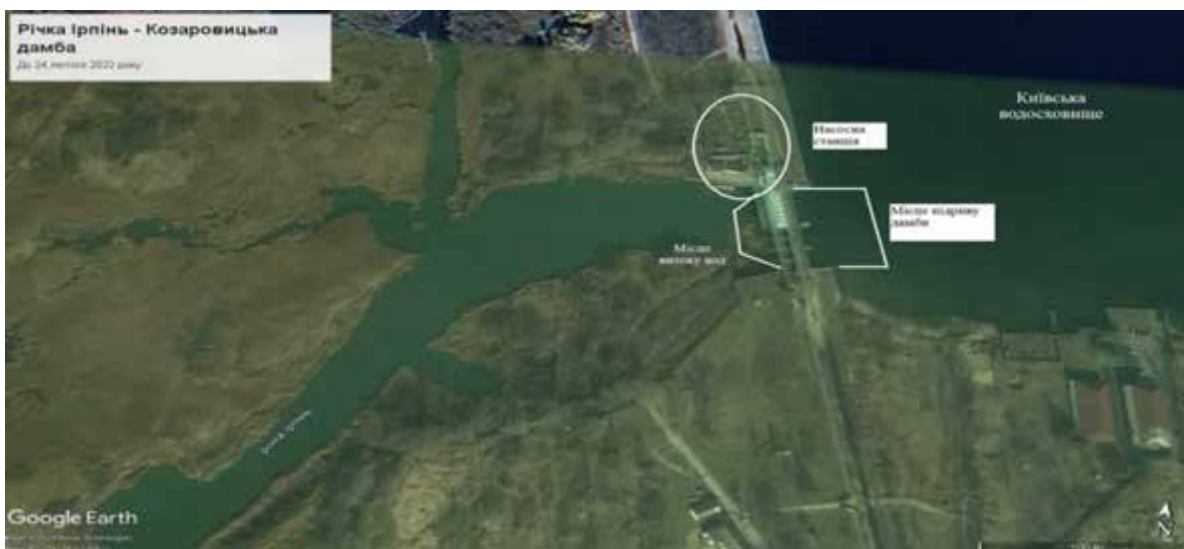
Рис. 3.1. Схема Козаровицької дамби (джерело: власна розробка на основі Google Earth)

Розташування Козаровицької дамби та Ірпінської водонасосної станції до підриву дамби схематично представлено на рис. 3.1. А на рис. 3.2. візуалізується вже сама пошкоджена гідропорада. З цього місця вже відбувався витік води з Київського водосховища та затоплення територій долини.

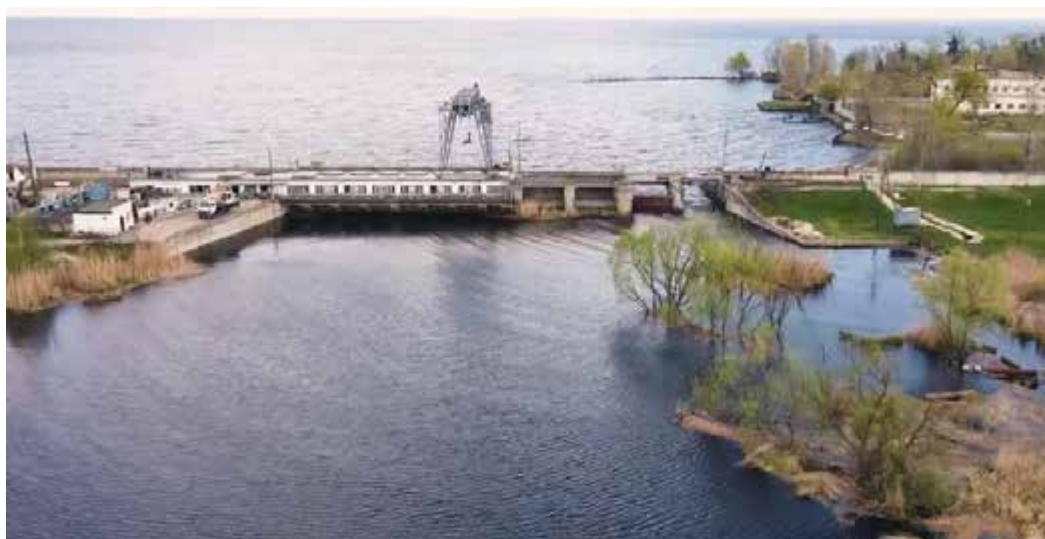
Рис. 3.2 Місце підризу Козаровицької дамби [58]

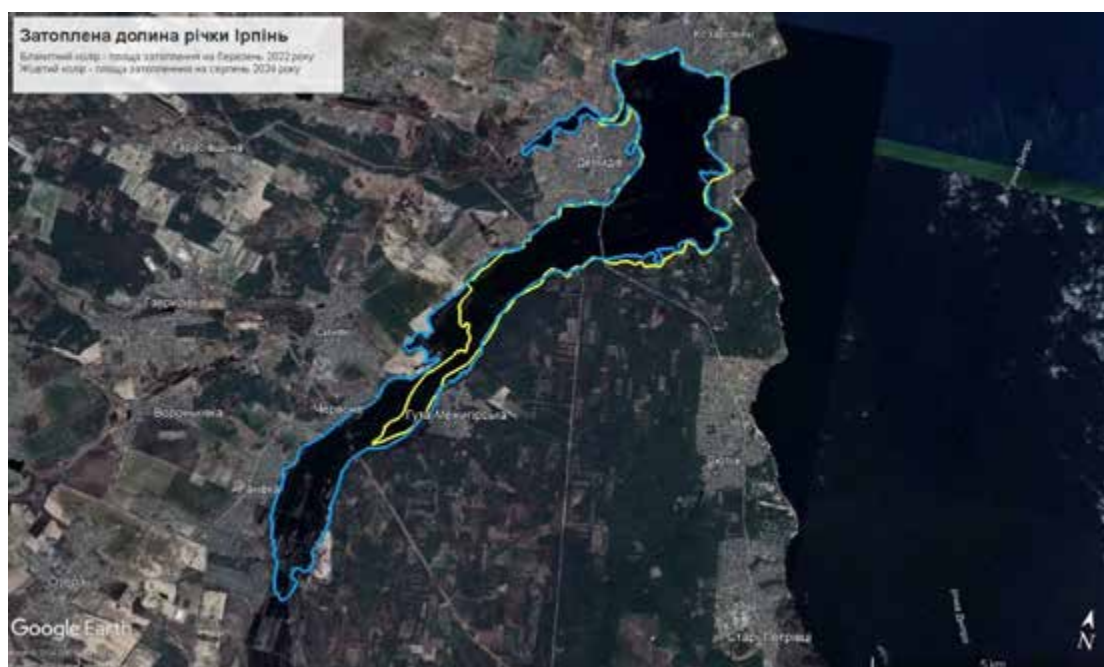
Рис. 3.3. Затоплена долина річки Ірпінь (синій контур – станом на березень 2022 року; жовтий контур – станом на серпень 2024 року) (джерело: власна розробка на основі Google Earth)

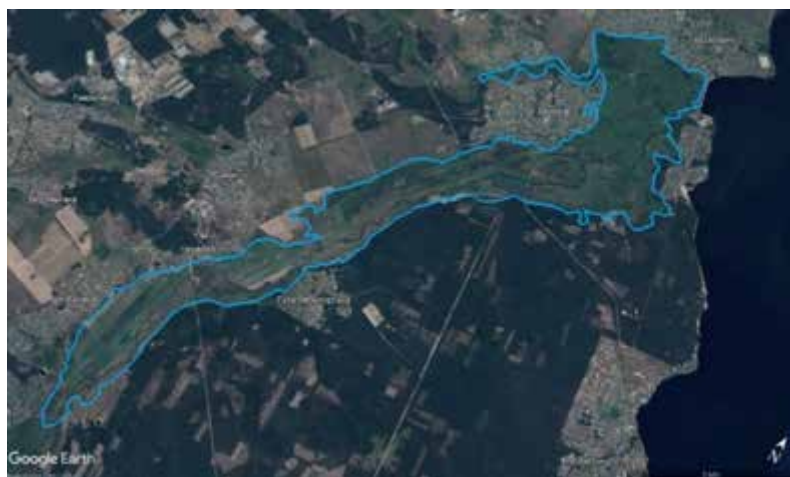
Рис. 3.4. Територія сільськогосподарських та меліоративних земель в 2012 році (джерело: власна розробка на основі Google Earth)

На рисунку 3.4-3.5, ми можемо побачити використання земель 2012 і 2019 роках відповідно і можна відразу зробити невелике порівняння, що територія, залучена під сільське господарство за цей час стала більшою майже у 2 рази.

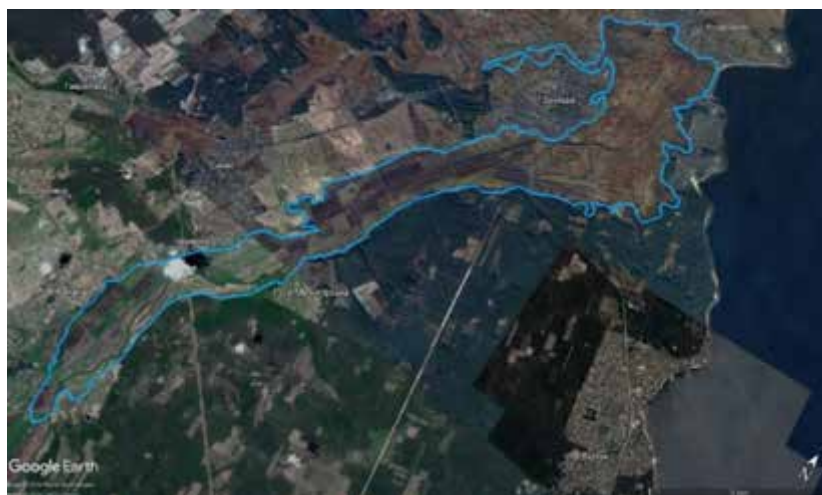
Рис. 3.5. Територія сільськогосподарських та меліоративних земель в 2019 році (власна розробка на основі Google Earth)

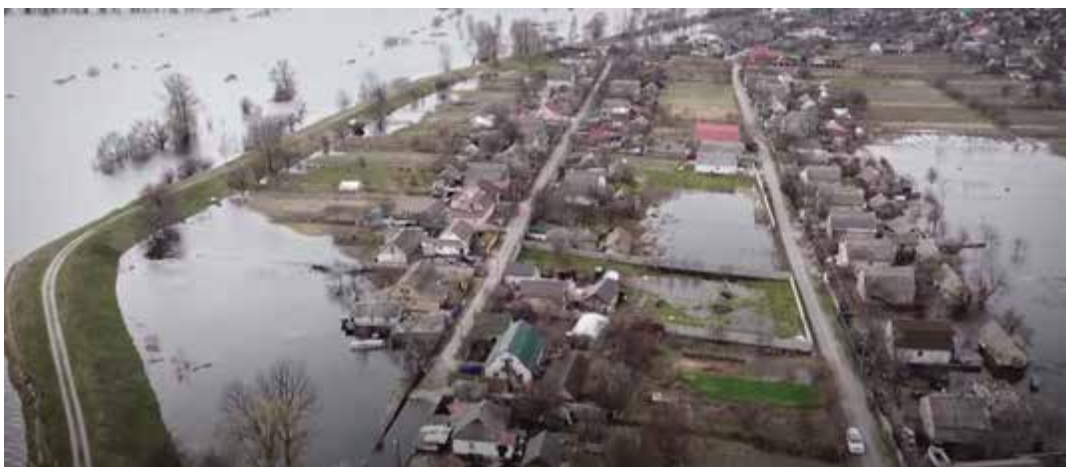
Рис. 3.6. Затоплення села Демидів в 2022 р. [58]

Все-таки найголовнішим негативним фактором для населення залишається підтоплення житлових будинків та прибудинкових територій у селах, розташованих поблизу місця підриву дамби (рис. 3.6). Це не лише завдало шкоди майну місцевих мешканців, але й створило серйозні санітарно-гігієнічні проблеми. Затоплення будинків призводить до вологи в стінах, підвалах та інших конструктивних елементів споруд, що знижує їхню міцність і спричиняє швидке псування матеріалів. Вода, яка потрапляє у підвали, також створює сприятливе середовище для цвілі та грибка, які можуть становити небезпеку для здоров'я мешканців.

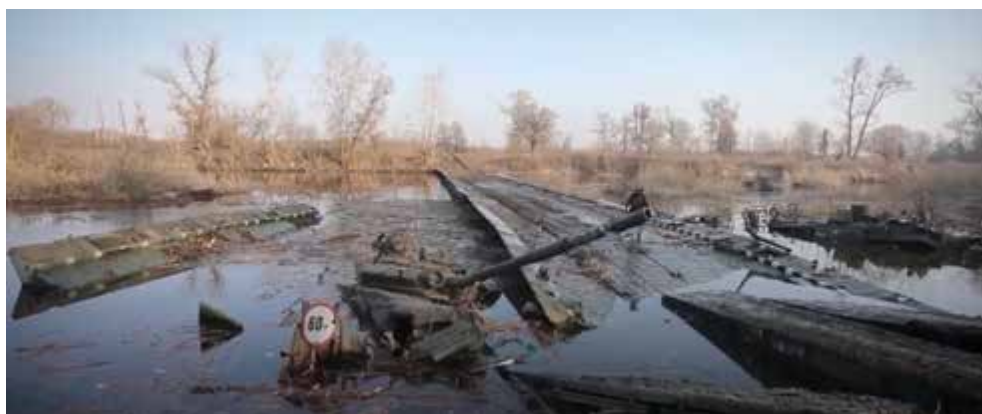
Після звільнення Київської області в інтернеті почали з'являтися фото та відео затопленої техніки, покинутої російськими військами, зокрема танків та іншої бронетехніки (рис. 3.7). Це вказує на серйозні логістичні труднощі окупантів. Середній бак танка може містити від 500 до 1600 літрів пального, а мастильні резервуари – приблизно 100 літрів. Уявити обсяг дизельного пального та оливи, що могли потрапити у водні шляхи, страшно, особливо якщо припустити, що каністри були повністю заправлені. Попри це, деяка кількість мастил все ж потрапила у воду, забруднюючи її свинцем, важкими металами, поліциклічними вуглеводнями та іншими шкідливими органічними й неорганічними речовинами. Вони створювали розводи на поверхні, що з часом утворювали плівку і осідали на дно водойм. Це завдало шкоди водній фауні, особливо риbam, ушкоджуючи зябри та кишківник, що призводить до підвищеного виділення слизу, порушень дихання та сольового балансу.

Рис. 3.7. Підтоплена техніка окупантів, яка залишилася після підриву дамби [58]

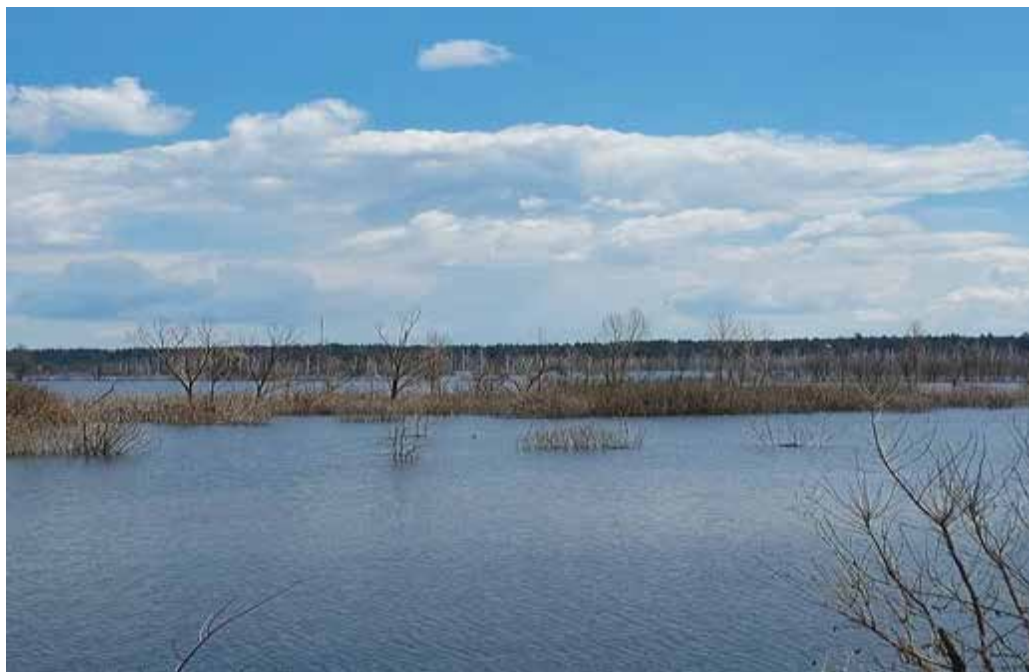
Рис. 3.8 – Затоплена територія біля села Демидів (джерело: власне фото Скрит С. І., створене 18.10.2024 р.)

Перш за все постраждала рослинність, яка опинилась на шляху водних потоків, що вирвалися з водосховища. Тривале перебування під водою негативно впливає на рослинність та дерева: знижується фотосинтетична активність, порушується газообмін і накопичується продукти гниття, що поступово призводить до загибелі певних видів рослин (рис. 3.8).

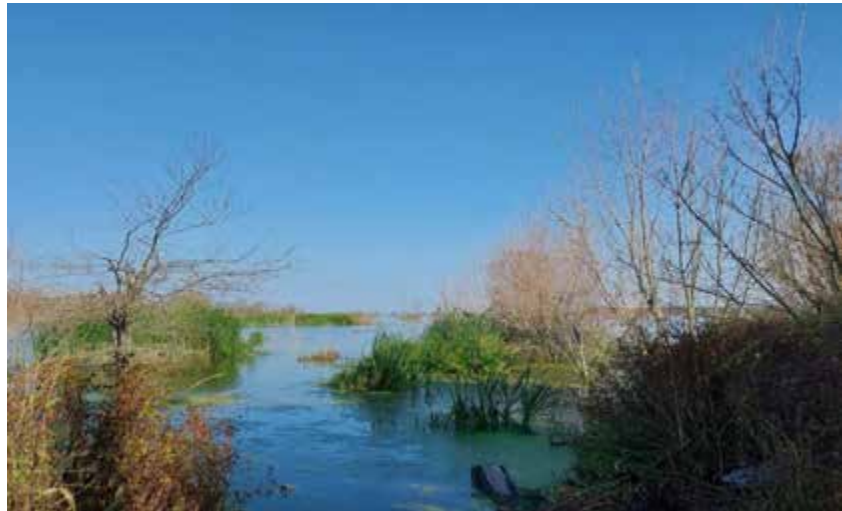
Рис. 3.9 – Засмічення затоплених територій та можливе «цвітіння» води  
(джерело: власне фото Скрит С.І.)

Також, серед спостережень, було відмічено утворення зеленої плівки на поверхні води на окремих ділянках затопленої території, що може свідчити про можливе «цвітіння води», як ми, наприклад, можемо побачити на рисунку 3.9. Крім цього, на зображенні видно рослинність, що перебуває у воді, а також засмічення водойми. Інтенсивний розвиток водоростей внаслідок надлишку

органічних речовин може призвести до евтрофікації – надмірне збагачення водойми поживними речовинами.

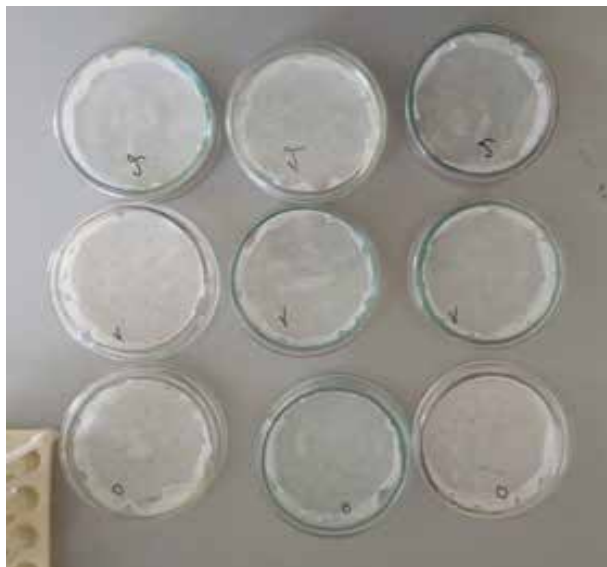
Рис. 3.17. Проведення біотестування на крес-салаті (*Lepidium sativum*) (джерело:  
власне фото Скрит С.І.)

Для проведення біотестування було використано 2 види тест-об'єктів: цибуля звичайна (*Allium cepa L.*) (рис. 3.16) та крес-салат (*Lepidium sativum*) (рис. 3.17).
