**«Оцінка технічного стану та  
підвищення ресурсу гідравлічних  
агрегатів сільськогосподарської  
техніки»**

ПОЯСНОВАЛЬНА ЗАПИСКА ДО МАГІСТЕРСЬКОЇ  
КВАЛІФІКАЦІЙНОЇ РОБОТИ

01.12 – МР.463«С»28.03.2023.015

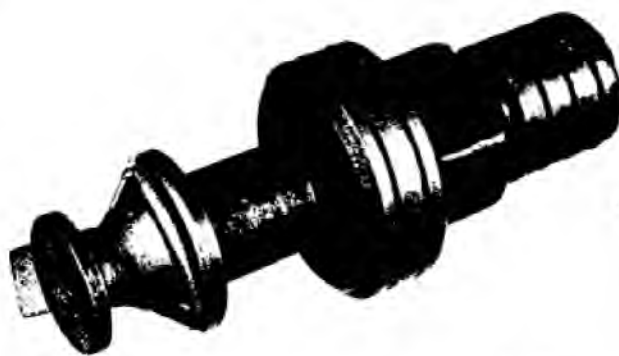
Рис. 1.6. Перепускний клапан зі зносом ущільнювальної поверхні, х4

На рис. 1.6 показаний перепускний клапан зі значними змінами ущільнювальної поверхні в результаті спільної дії ерозії та ударних навантажень.

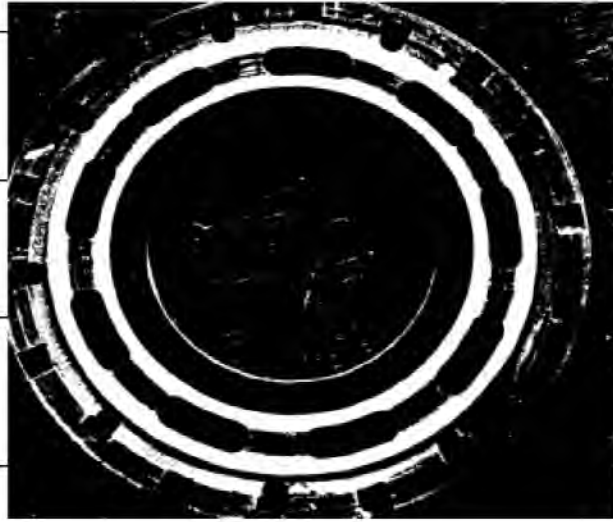
Рис. 1.10. Приставне дно

Однак, при дефектації деталей на ділянці ремонту ГСТ-90 ЄРЗ трапляються дефекти приставного дна, представлених на рис. 1.10, 1.11 та 1.12. З цих малюнків випливає, що приставне дно може бути піддане деформуванню, кавітаційної ерозії (рис. 1.10) та втомного руйнування (рис. 1.11). Провідним видом зношування в даному поєднанні є абразивне зношування.

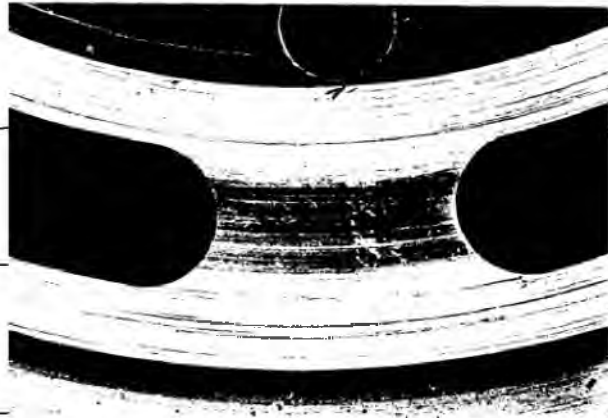
Рис. 1.11. Поверхня приставного дна зі слідами зношування

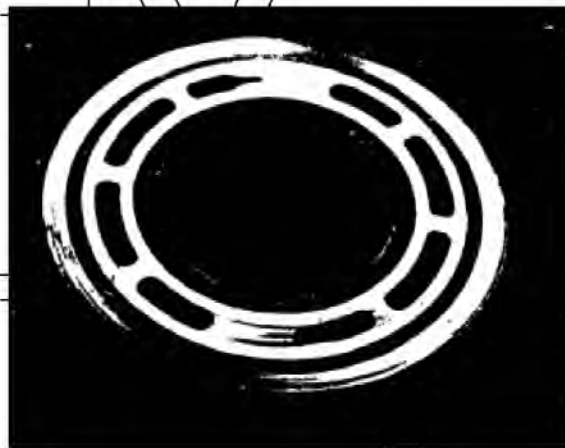
Рис. 1.12. Розподільник

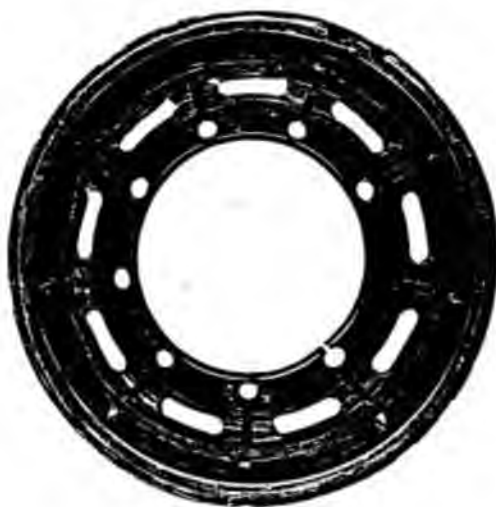
Рис 1.14. Деформація приставного діа

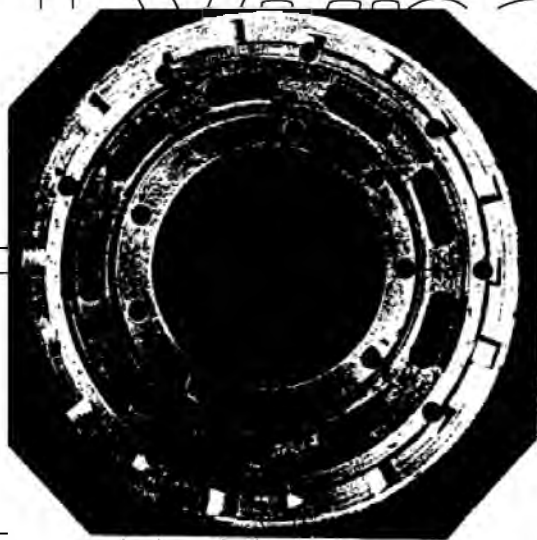
Рис. 1.16. Кавітаційна ерозія

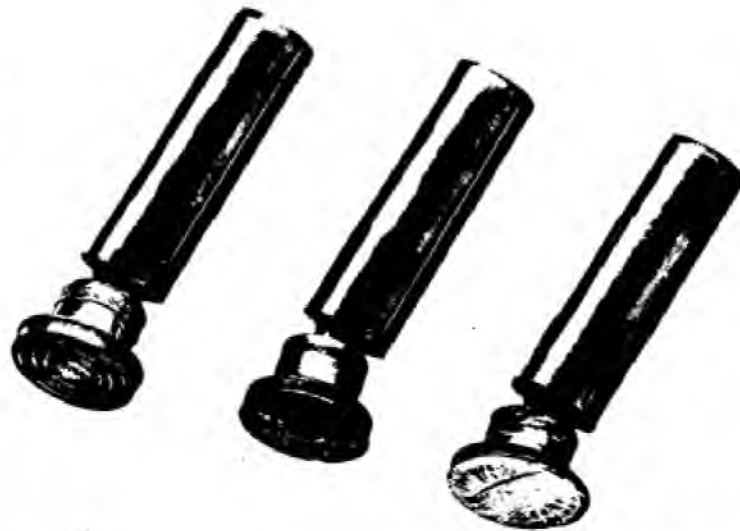
Рис. 1.17. Види дефектів гідравлічної опори (п'яти) плунжерів ГСТ-90

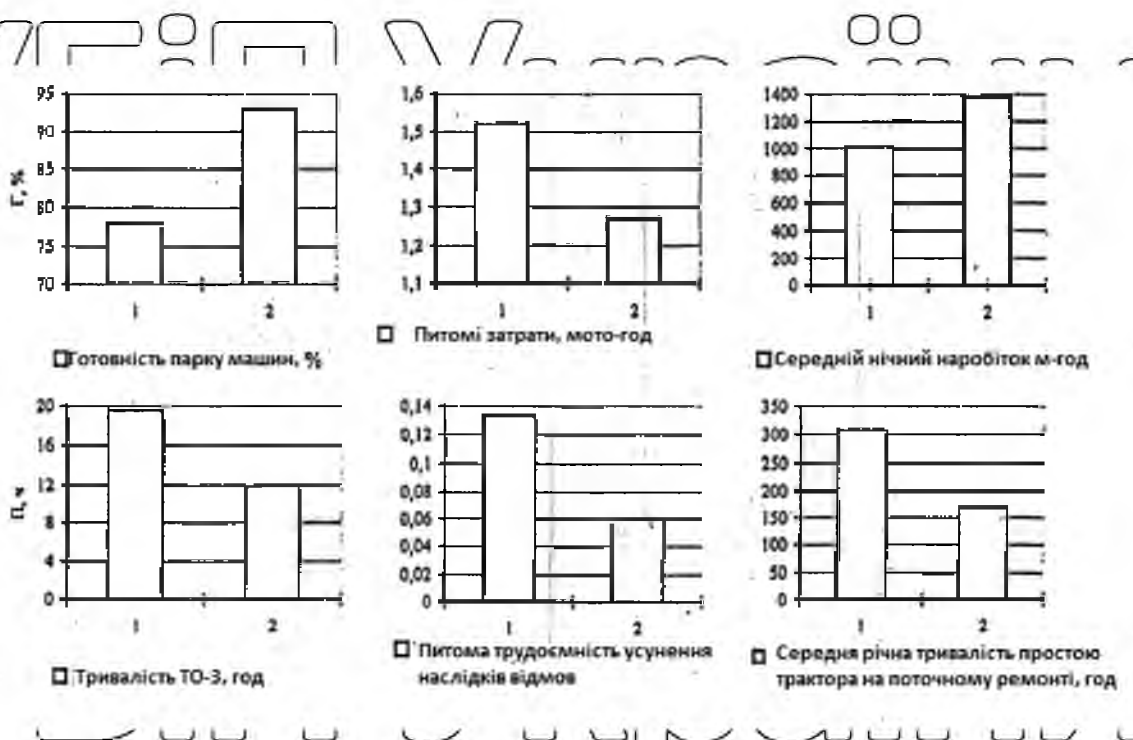
Рис. 1.18. Ефект спеціалізації технічного обслуговування енергонасичених тракторів під час обслуговування: 1 власниками; 2-спеціалізованими виконавцями.

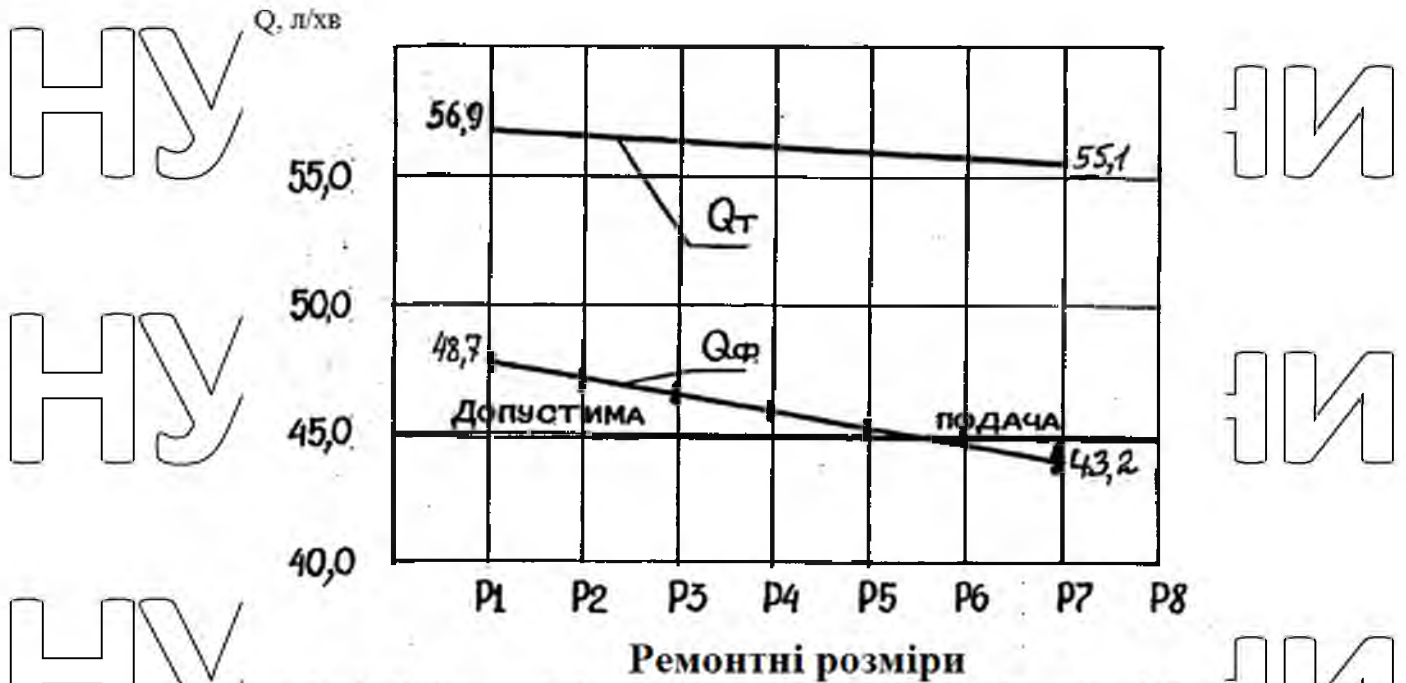
На рис. 2.2 представлені закономірності зміни теоретичної та фактичної подачі гідронасосу НШ-50 в залежності від ремонтних розмірів шестерень.

Рис. 2.2. Теоретична та фактична подача гідронасоса НПС-50 при різних ремонтних розмірах шестерень.

Законмірність зміни коефіцієнта подачі насоса через зміну фактичної подачі (рис. 2.2) визначено експериментально. При проведенні капітального ремонту гідронасосів із застосуванням додаткових ремонтних розмірів коефіцієнт подачі –  $K_p$  доцільно назвати коефіцієнтом подачі ремонтним –

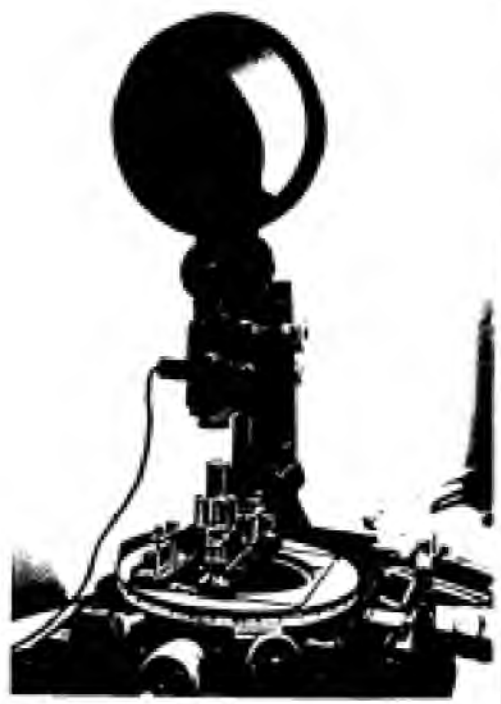
Рис. 3.1 Вимірювання профілю зуба на електронному мікроскопі і  
схема вимірювань

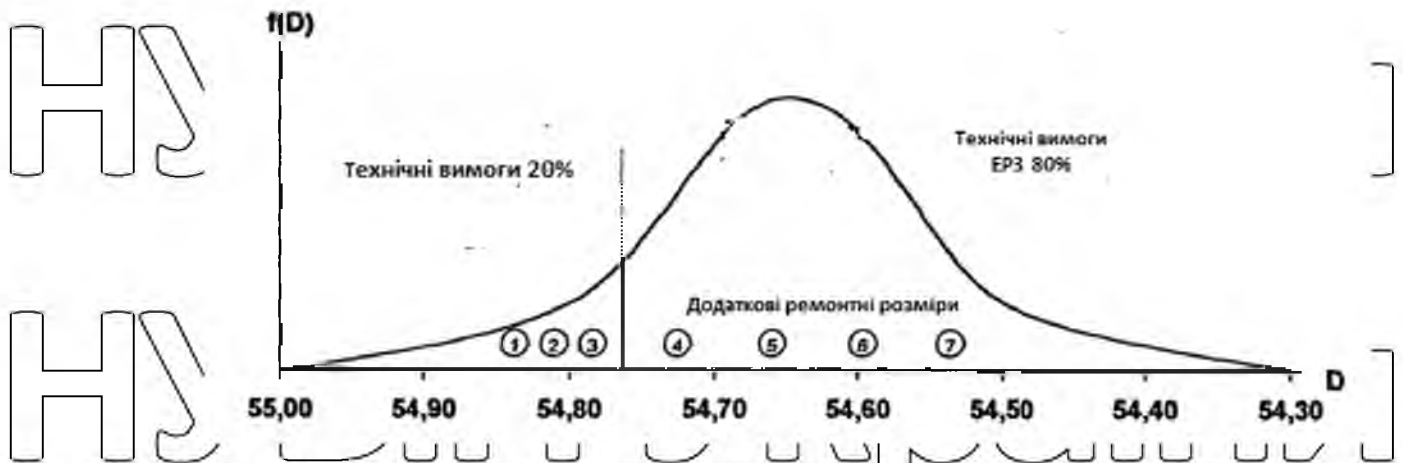
Результати мікрометражу представлені на рис. 4.2.

Рис. 4.2. Розподіл діаметра головок шестерень гідронасосів НШ-50, за даними мікрометражу;  $f(D)$  - щільність розподілу діаметра головок шестерень.
