МАГІСТЕРСЬКА КВАЛІФІКАЦІЙНА РОБОТА

на тему: «Оцінка ерозійних процесів на схилових землях НПП «Голосіївський» та наслідки для довкілля від їх проявів»

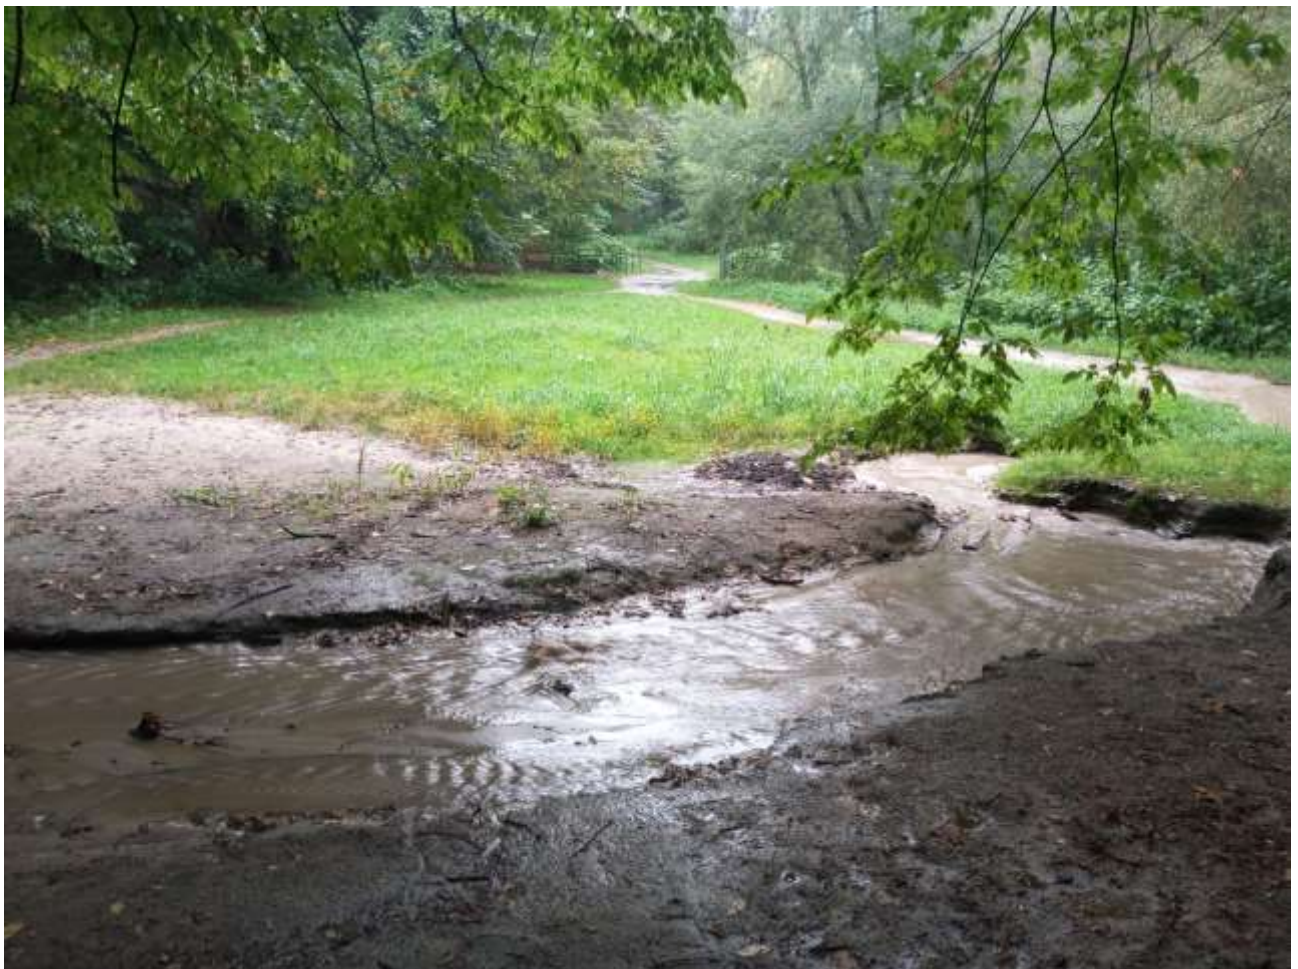
Рис. 3.2. Водний стік і змив твердих часток у Горіхуватський став

годин поспіль із різною інтенсивністю дощу. Наслідками цієї негоди стали видимі розмиви, як по схилі Голосіївського лісу, так і у підніжжі були зафіксовані розмиви делювіальних наносів, своєрідні міні русла по яких вода бурхливим потоком потрапляла до першого Горіхуватського ставка (рис. 3..2). Слід сказати, що ця маса води була не прозорою, а каламутною, оскільки несла із собою багато змитого твердого матеріалу, як ґрунту, так і гілочки дерев, невеликі рослини та інші продукти життєдіяльності лісу.

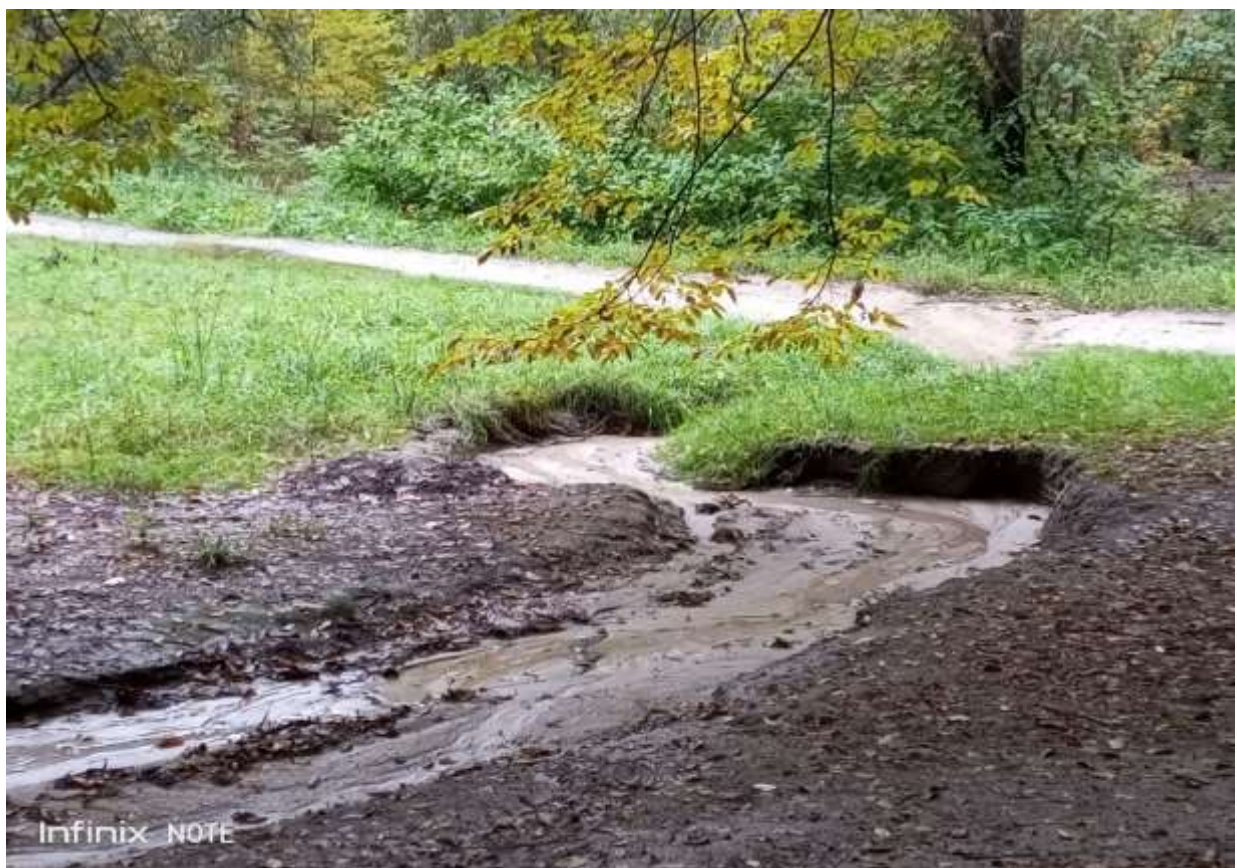
Рис. 3.3. Вимите русло водних потоків у підніжжі схилу

На початку жовтня були теж певна кількість опади, вода яких стікала у Горіхуватський став (рис. 3.3).

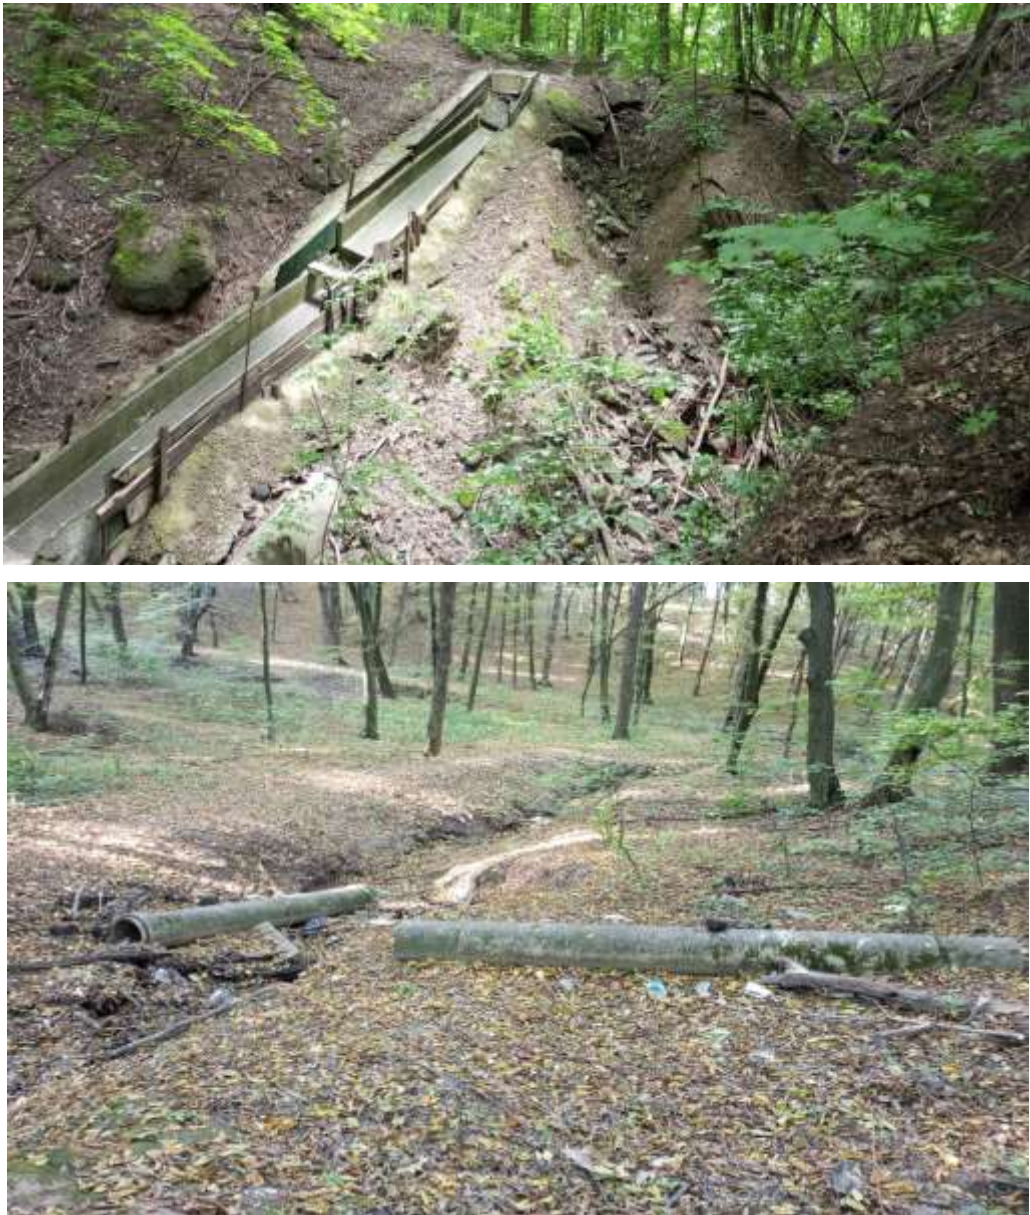
**Рис. 3.4. Загальні фото стану гідротехнічних споруд розміщених у
Голосіївському лісі**

Отже, як бачимо із вищенаведених фотографій, призначені для концентрованого водовідведення рідкого стоку та твердого змиву гідротехнічні споруди, а саме лотки-швиткотоки узагалі не виконують свою функцію безпосередньо у верхній частині схилів Голосіївського лісу. Судячи із усього кілька років тому під впливом антропогенних чинників та частково природних,

вони були порушені. Фактично їх маршрут по відповідних заглибинах було зруйновано і у кількох місцях ці труби вийшли назовні і просто знаходяться на поверхні ґрунтів, не маючи ніякого відношення до їх захисту.

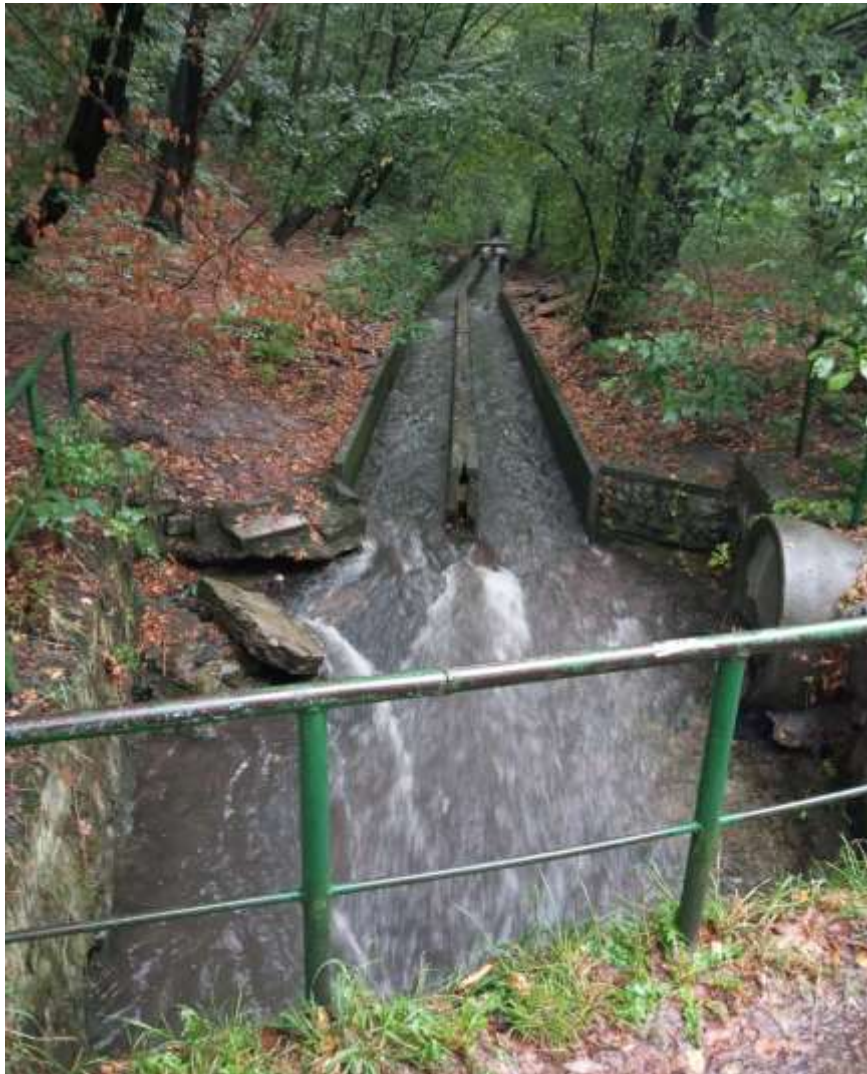
Рис. 3.5. Сучасний вигляд бетонних лотків-швидкотоків призначених для концентрованого водовідведення та їх робота по відведенню води опадів

Ситуація біля дамби (I-й Горіхуватський ставок) є дещо кращою, хоча і там також місцями порушений периметр стоку. Як бачимо, на наступному фото (рис. 3.5) у цьому місці (прямий стік до Горіхуватського ставка) дані гідротехнічні споруди виконують свої безпосередні функції. На знімку бачимо, як впродовж випадання опадів відбувається їх змив до водойми. В інших місцях, на жаль, вони повністю забиті ґрунтом і на яких уже вегетує частково рослинність. Тому для таких терміново необхідна чистка від твердого осаду і ґрунту.

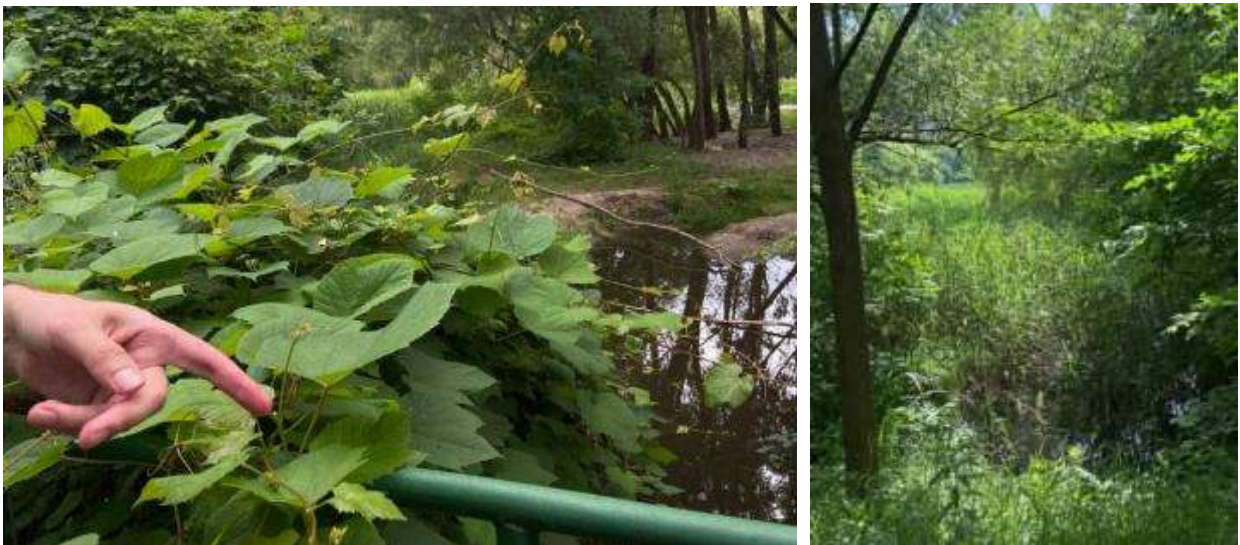
Рис. 3.6. Сучасний стан Горіхуватського ставка, який поступово перетворюється у болото

За результатами досліджень наукового керівника можна стверджувати, що станом на 2005 рік на місці сучасного утвореного болота був невеликий став, який певною мірою у центральній частині мав незначний намитий острівцець. За наступні двадцять років водойма сильно замулилася і заросла гідроморфною рослинністю та кількома вербами, які вже на сьогодні фактично мають від 12 до 14 м висоти. Окрім верб тут також можна бачити зарості комиша озерного (*Scirpus lacustris*) та сусака зонтичного (*Butomus umbellatus*). Досить багато тут і рослин горця земноводного. Разом з тим увесь той спектр рослин, що нині зростають на цій болотистій місцевості слугують своєрідним фільтром, очищують воду, яка потрапляє до слідуючого ставка. Тому висновок щодо цієї водойми один – незадовільний стан і масове заростання із перевагою відновних процесів над окисними (рис. 3.6).

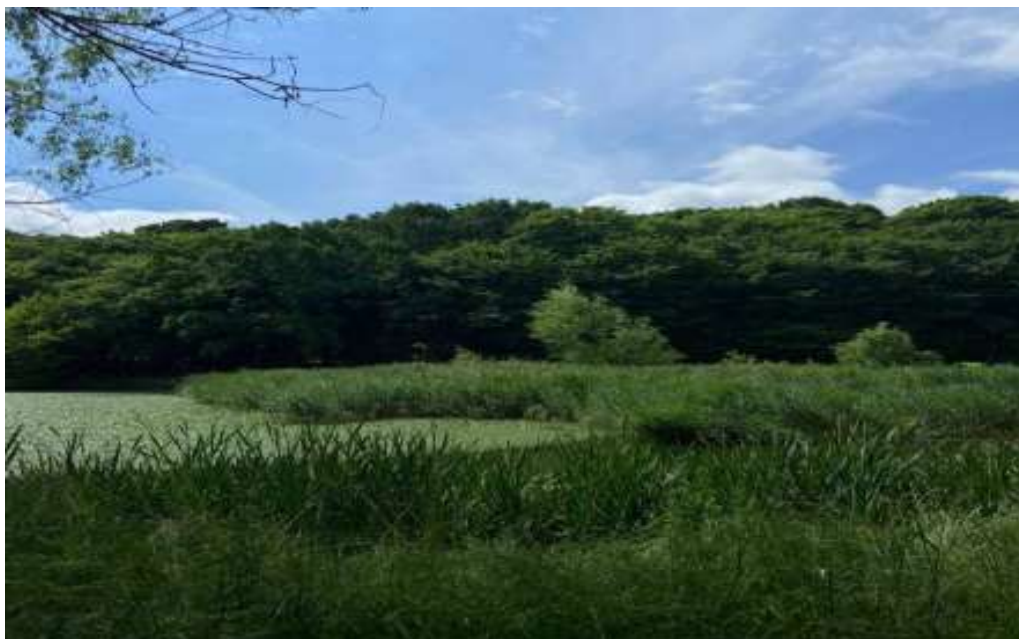
Рис. 3.9. Характерне заростання І-го Горіхуватського ставка індикаторними видами рослин та водяним горіхом плаваючим у середині липня

Отже, ми встановили, що за сучасних умов І-ий Горіхуватський ставок інтенсивно заростає гідроморфними рослинами у периферійній частині, а у центральній частині – водяним горіхом плаваючим (*Trapa natans*), який ще не так давно відносився до червонокнижних видів (рис. 3.9).

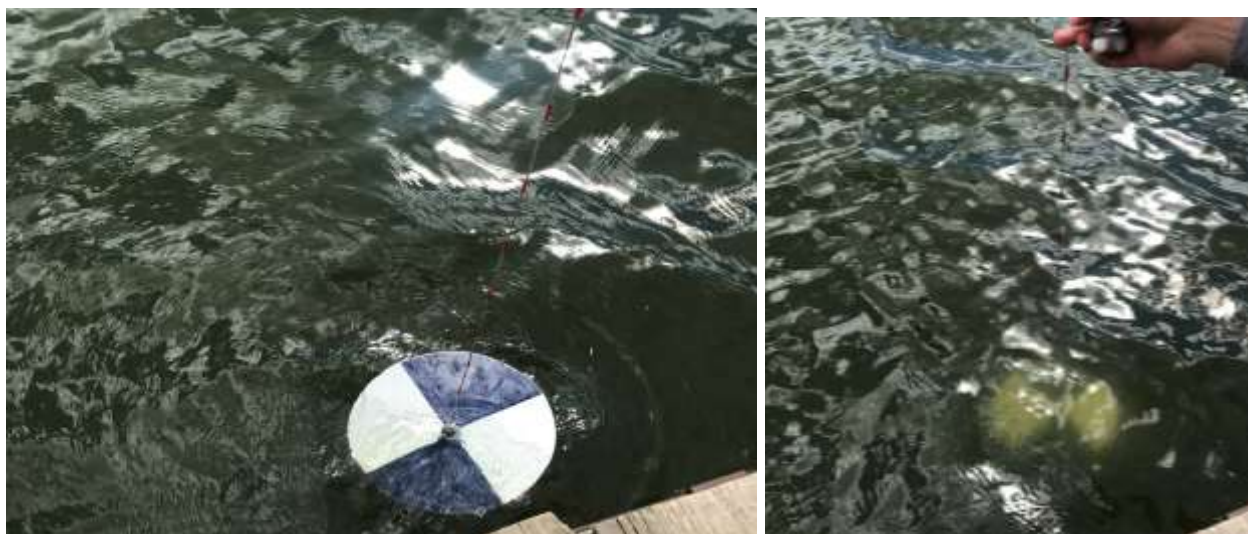
Рис. 3.10. Диск Секкі – прилад для визначення ступеня прозорості води у першому Горіхуватському ставку

Для визначення прозорості води широко застосовують і практично використовують метод із диском Секкі. Зовні диск - це округла пластина діаметром 20 см, розграфлена на чотири сектори по 90 градусів кожен (рис. 3.10). Два протилежні сектори зафарбовані у темний колір, а два залишаються білими. До цього диску прикріплено мотузку, яка намотується на котушку.

Через кожні 10 см мотузки відмічається позначка глибини відстані від поверхні водойми і до тої глибини, на якій вже погано видно сектори диска.
