**ЗБІРНИК ТЕЗ  
доповідей  
III Міжнародної  
науково-практичної конференції  
«Автомобільний транспорт та інфраструктура»**

## ДОСЛІДЖЕННЯ ПРОБЛЕМ БЕЗПЕКИ ДОРОЖНЬОГО РУХУ ВУЛИЧНО-ДОРОЖНЬОЇ МЕРЕЖІ С. НОВОСІЛКП КИЇВСЬКОЇ ОБЛАСТІ

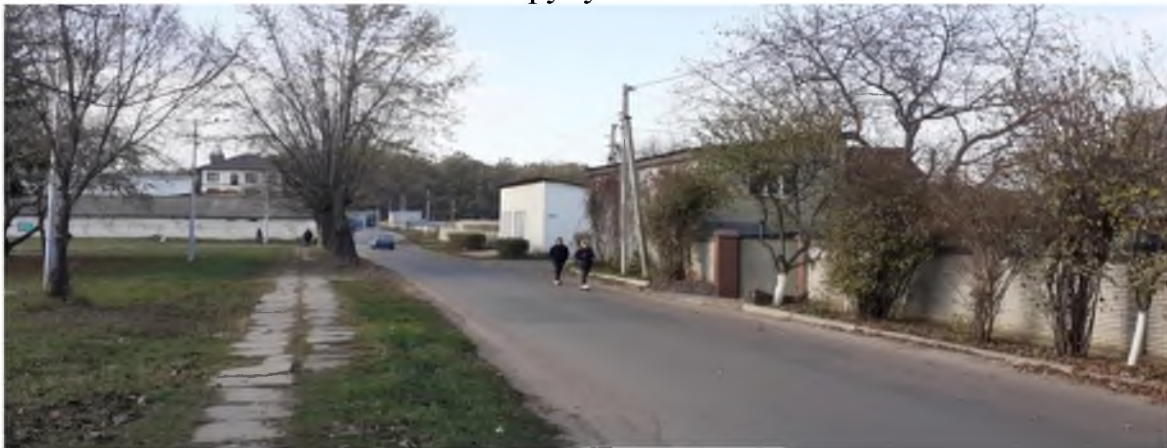
Рис. 1 – Відсутність належної нішохідної доріжки, яка змушує пішоходів рухатися по проїзній частині

Зокрема, було здійснено експертну оцінку ВДМ села Новосілки, Києво-Святошинського району Київської області, де виявлено найбільш небезпечне перехрестя – перетин вулиць Озерна-Садова. За відгуками жителів населеного пункту, зокрема, директора Новосілківського академічного ліцею "Ерудит" Ліщук Ірини Олегівни, через це пересічення йде маса школярів, що створює небезпечну ситуацію для учасників дорожнього руху (рис. 1). Експертну оцінку аварійно небезпечного перехрестя можна зобразити у вигляді таблиці 1.
